Ricardo Nuno Jesus Martins

Efeito da água subterrânea no projeto, escavação e exploração de túneis

Dissertação para obtenção do Grau de Mestre em
Engenharia Civil – Perfil de Construção

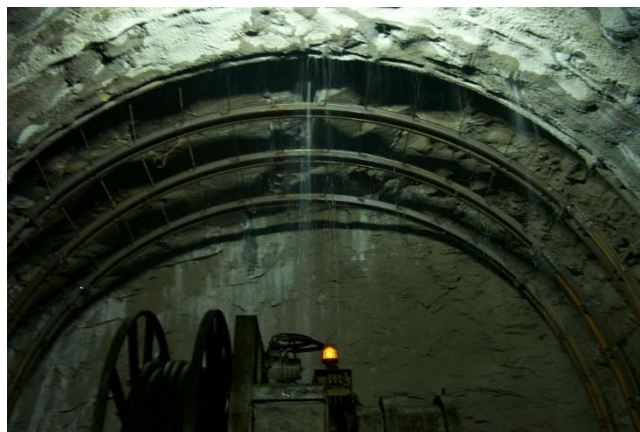
Água com fluxo difuso está normalmente associada à água que surge nos caminhos de percolação existentes no maciço por entre as discontinuidades das zonas de massa rochosa. Surge ao longo de todo o túnel, desde que existam discontinuidades nas rochas. A Figura 2.3 mostra a afluência de água ao interior do túnel. Este tipo de fluxo é associado a uma permeabilidade que pode variar entre 10^{-8} até 10^{-3} m/s. Normalmente este tipo de fluxo não causa efeitos nas reservas naturais de água, ou então tem efeitos negligenciáveis.

Figura 2.3 - Entrada de água no túnel Marzano, em Itália num maciço rochoso associado a fluxo difuso. (Coli, 2013)

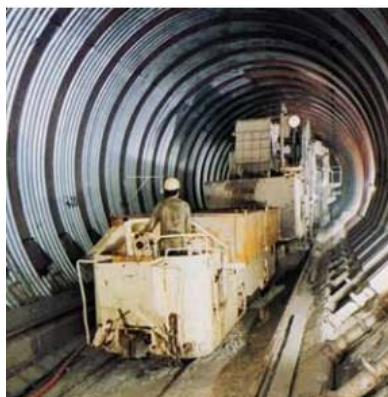
modelo matemático que veio a dar indicações corretas sobre os locais onde existia maior afluência de água, como foi o caso do túnel direito de Banatski numa zona onde a afluência de água foi de 5 l/minuto, podendo dessa forma evitar-se problemas na construção deste túnel situado em meio urbano, com existência de edifícios próximos e próximo do rio Danúbio. O túnel foi inaugurado em 1998, desconhecendo-se qualquer acidente relacionado com água.

Figura 3.4 – Construção do túnel Karaburma. (*Energoprojekt, 2011*)

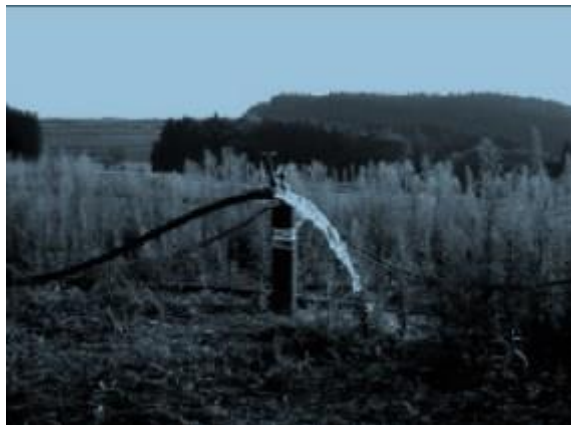
Como se estava a proceder à escavação em face aberta com utilização da técnica *New Austrian Tunneling Method* (NATM), utilizou-se poços de bombagem de 20 em 20 m, em linha zigue-zague, para desviar a água da frente de escavação e poder aplicar-se o betão projetado sem problemas. A Figura 3.6 mostra a saída de água, de um poço de bombagem.

O nível freático foi rebaixado até ao nível da abóbada do túnel, para permitir a estabilidade das camadas de areia que se situavam na frente de escavação entre materiais heterogêneos e cuja espessura era variável ao nível que a escavação avançava. Como tal procedeu-se à escavação com recurso à utilização de bancadas na frente de escavação.

Figura 3.6 – Saída de água de um poço de drenagem (Konishi S. &, 2005)

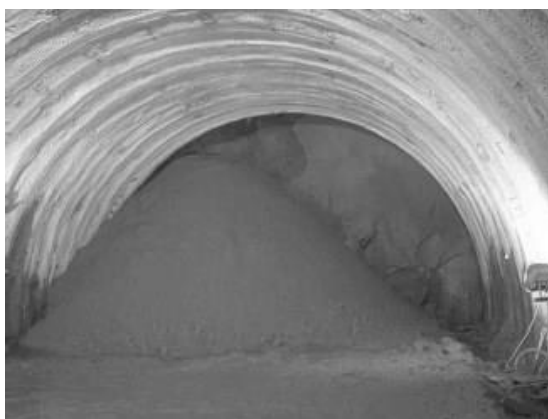
Primeiro foi retirado o material situado na parte superior da frente de escavação, enquanto o material da parte inferior conferia estabilidade à frente. Após a retirada do material da parte superior foi removido o material da parte inferior. Ao longo da construção ocorreram pequenos colapsos da frente de escavação, mas nenhum causou problemas graves, uma vez que estavam devidamente avaliados. Um exemplo de um dos colapsos ocorridos durante a construção pode ser visto na Figura 3.7 seguinte:

Figura 3.7 – Exemplo de um colapso da frente de escavação no túnel de Sambongihara. (Konishi S. T., 2005)

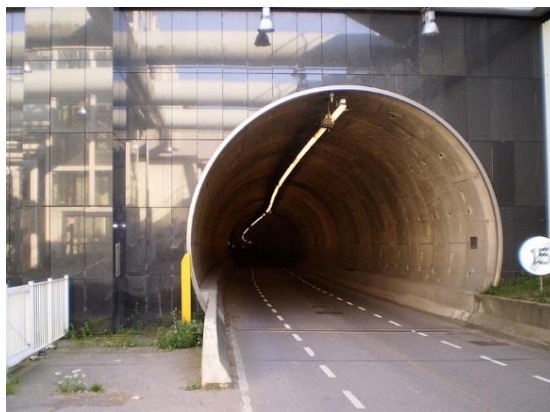
Este túnel com 8,55 m de diâmetro e cerca de 1 km de extensão mostrado na Figura 3.9 é destinado ao tráfego lento, peões, ciclomoteres, bicicletas e tratores agrícolas. Situado próximo de Roterdão, sob o

O movimento das marés teve influência na sua construção devido à variação da pressão intersticial, que foi devidamente monitorizada ao longo de toda a escavação através de piezómetros instalados na frente de escavação e que foram destruídos com a passagem da tuneladora pelo local onde estavam instalados. A pressão intersticial provoca a instabilização da frente de escavação e afeta o tempo disponível para colocação do revestimento na parte escavada, o denominado *stand-up time*. O túnel foi concluído com sucesso.

Figura 3.9- Portal, do segundo túnel Heinenoord, para bicicletas. (apdency, 2015)

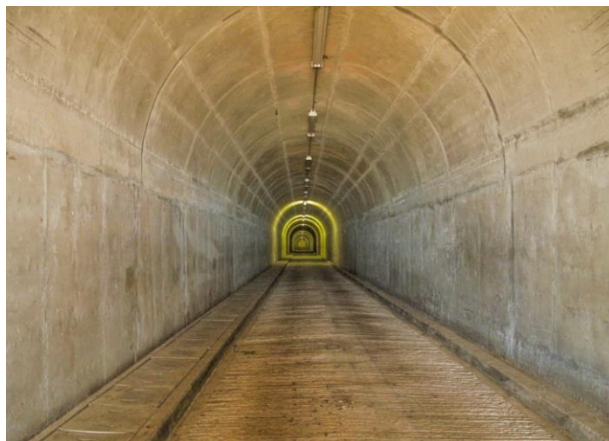
Figura 3.10-Entrada do túnel para abastecimento de água de rega, Orange-fish. (Marais, s.d.)

Com 5,3 m de diâmetro o túnel Orange-fish, mostrado na Figura 3.10, aquando da sua escavação num meio composto por arenitos, siltitos e argilitos, encontrou na frente de escavação uma dobra anticlinal que tinha uma falha com 75 mm de espessura. Na mesma existia água com excesso de pressão que entrou no túnel com uma pressão de 14 bar, e com um caudal de 55000 l/min. Uma secção com a extensão de 1,6 km ficou inundada em cerca de 24 h. Como consequência a água do túnel teve de ser bombeada para o exterior e teve de ser aplicado grouting desde a superfície para preencher a zona fissurada, assim como se utilizou um anel de argamassa muito grossa de bentonite para selar as fissuras ao longo de toda a escavação posterior.

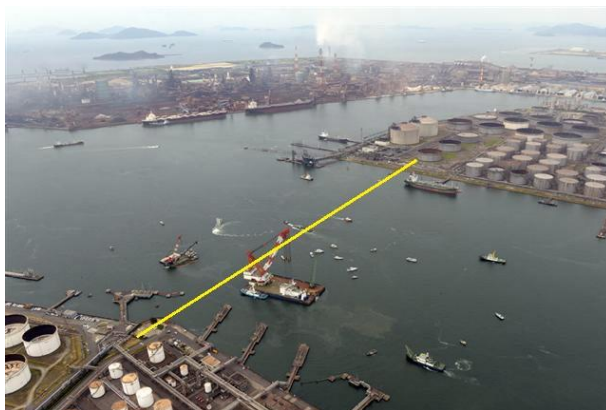
Figura 3.12 – A linha amarela indica o traçado aproximado do túnel. (Kenyon, 2013)

A perda de resistência será extremamente gravosa na escavação de túneis subaquáticos tal como aconteceu a 14 de fevereiro de 2012 no túnel que estava sendo escavado para efetuar a ligação entre duas refinarias em Mizushima¹⁵, no Japão (Wong K. L., 2015). Este túnel com 5 m de diâmetro e 800 m de extensão, serviria para alojar um *pipeline* entre as duas refinarias situadas em lados opostos do canal marítimo tal como mostra a Figura 3.12 em Mizushima do porto de Kurashiki (Wallis S. , 2012).

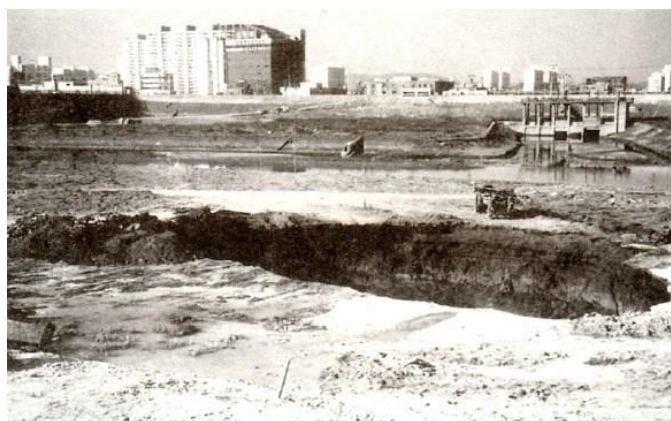
Figura 3.14 – Cratera superficial formada na linha de metro número 5 do metro de Seul. Lee & Cho (2008) em (Wong K. L., 2015)

Um outro exemplo de acidentes ocorridos com a formação de uma cratera superficial é a construção da linha número 5 do metro de Seul¹⁶ mostrado na Figura 3.14, capital da Coreia do Sul, no primeiro dia de Fevereiro de 1993 (Wong K. L., 2015). O solo estava sendo escavado com recurso a roçadora.

Após ser encontrada uma camada de granito saturada e com elevada permeabilidade, a frente de escavação colapsou, levando à entrada de água no túnel e à formação de uma chaminé até à superfície numa área oval de 60 m.

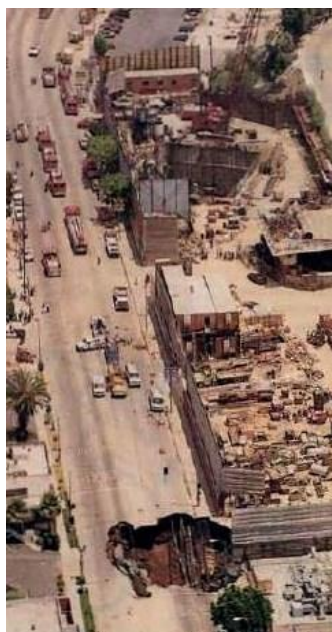
Figura 3.15- Cratera no túnel do metro de Los Angeles. (Wong K. L., 2015)

A Figura 3.15 abaixo mostra o acidente com formação de cratera superficial, ocorrido no metro de Los Angeles.

A 22 de Junho de 1995 na construção do metro de Los Angeles¹⁷, dá-se também a criação de uma cratera superficial, devido à remoção do escoramento temporário da abóbada do túnel, aquando do realinhamento da direção horizontal da tuneladora que estava a escavar o túnel, por esta se ter desviado do mesmo alinhamento.

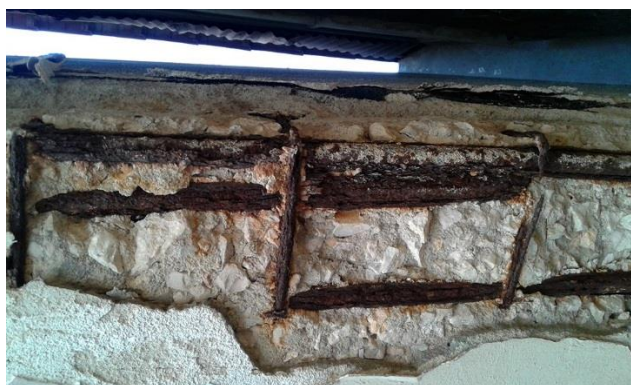
Figura 3.16- Exemplo dos danos causados por ataque de corrosão em armaduras. (foto do autor)

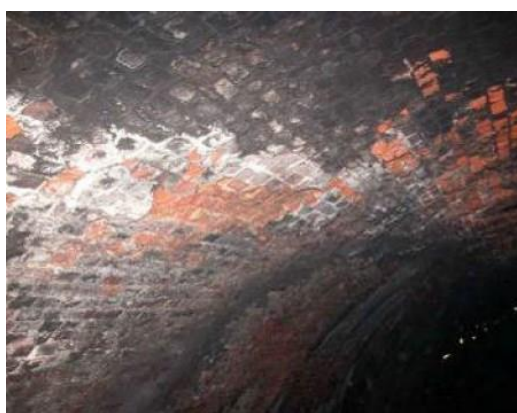
Figura 3.17 – Eflorescências com visível alteração de cor do material do revestimento e queda de blocos. (Gomes, 2008)

As eflorescências, um outro efeito de origem química são depósitos cristalinos que surgem no exterior dos revestimentos dos túneis. Devem-se à passagem da água pelos poros do material e pelo transporte dos solutos até ao exterior. A presença de sulfatos de sódio ou cálcio indica que pode existir alúmino sulfato na argamassa. Este é um cristal de sal expansivo que quando contacta com o exterior, a água evapora-se e dá-se a deposição destes sais, sendo normalmente de cor branca e visível a olho nu. Nos túneis mais antigos, com revestimentos em blocos de alvenaria, os sais das eflorescências costumam preencher os espaços de argamassa entre blocos, dando origem à dilatação dos blocos e do interior do revestimento e posterior queda. A argamassa de preenchimento é bastante vulnerável a este efeito químico (Cheze J. , 2005). Um exemplo de eflorescências ocorridas no túnel do Rossio¹⁸, um túnel com revestimento em alvenaria de tijolo e com juntas entre os blocos, é dado abaixo pela Figura 3.17.

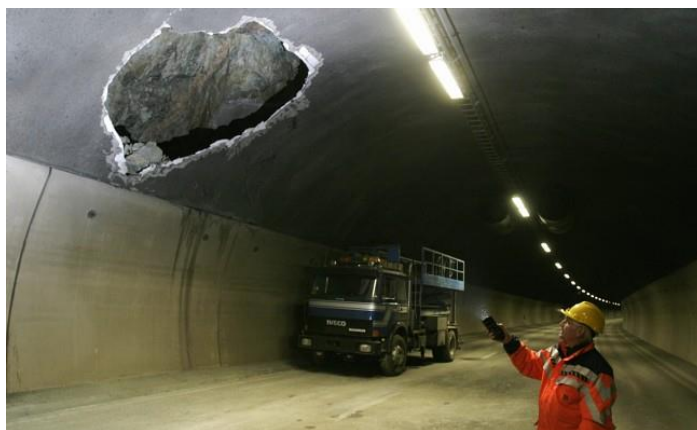
Figura 3.18 – Acidente no túnel de Oslofjord. (NRK, 2000)

Um exemplo de um caso onde o fenómeno da ação química não foi tido em consideração e que mais tarde veio a resultar em acidentes, é o caso do túnel subaquático de Oslofjord¹⁹, na Noruega (Wong K. L., 2015). O túnel com 7,3 km e situado a uma profundidade de 134 m abaixo do nível do mar teve o seu primeiro acidente a 28 de Dezembro de 2003, quando cerca de 20 m³ de rocha e argila se soltaram da abóbada, perfuraram o sistema de impermeabilização e o revestimento e caíram na faixa de rodagem constituída por três filas de trânsito, numa largura total de 11,5 m, ver Figura 3.18. Novos desprendimentos ocorreram, nomeadamente 3 m³ de rocha que se soltaram dos hasteais e caíram no pavimento, e outros 2 m³ que se desprenderam da abóbada e caíram tendo ficado retidos no revestimento do túnel. Analisou-se as causas destes acidentes que provocaram a interrupção da circulação automóvel e fecho do túnel durante cerca de 3 meses para obras de reparação e substituição do revestimento. Da análise do acidente concluiu-se que as rochas se encontravam bastante fraturadas e com presença de argila nas fraturas entre elas. A argila absorveu a água que circulava no maciço e expandiu-se durante muito tempo, provocando a rotura e queda das rochas. Deste acidente aprendeu-se a valorizar a análise dos minerais presentes nas rochas, que provocam expansão das mesmas, assim como a importância de existir uma boa classificação geológica das rochas presentes no maciço e ainda que exista um bom dimensionamento dos revestimentos de forma a serem estáveis e resistentes a longo prazo. O túnel de Oslofjord abriu ao tráfego no ano de 2000.

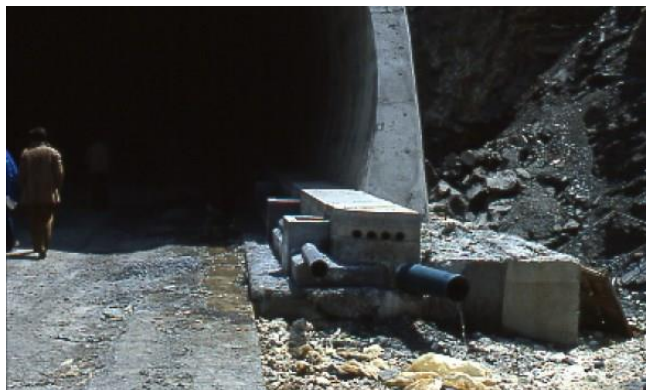
Figura 4.5 – Drenagem de água, no portal do túnel. (Apuentes)

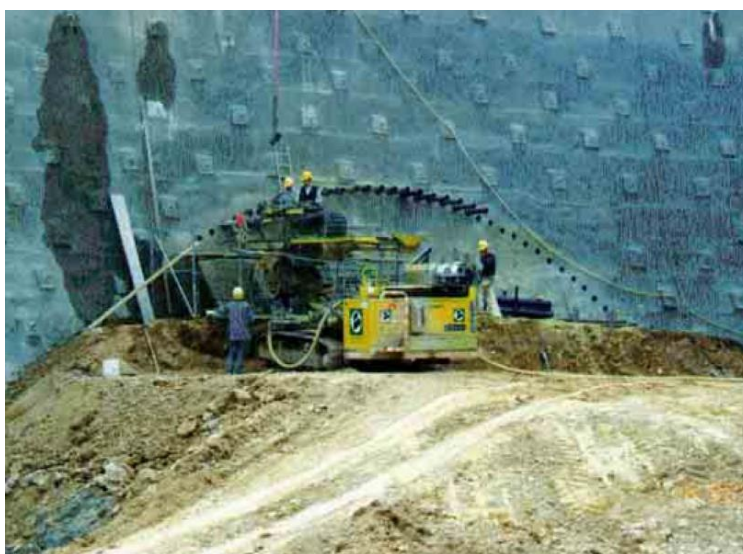
Figura 4.10- Início da construção do túnel ferroviário Dernbach²³, na Alemanha, com o método de enfilagens. (Wittke, 2002)

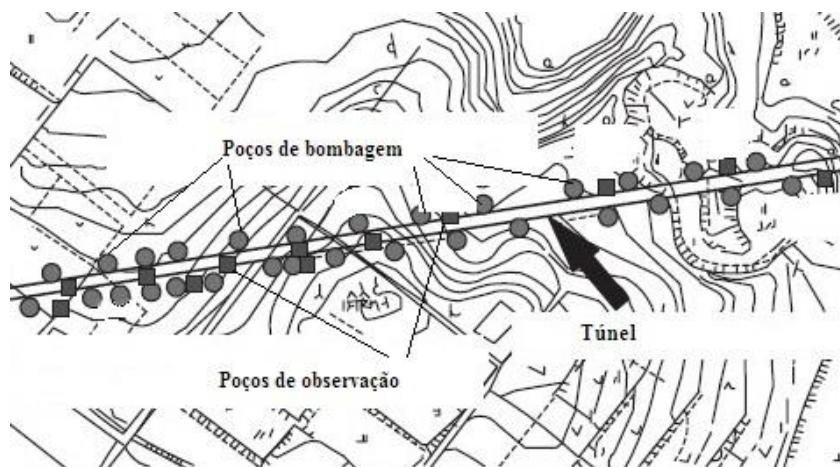
Figura 4.11 – Esquema dos poços de bombagem efetuados no túnel Sambongihara. (Konishi S. T., 2005)

(Konishi S. T., 2005) descreve um procedimento real de drenagem efetuado no túnel de Sambongihara, no Japão. Este túnel com 4280 m de extensão foi escavado maioritariamente num maciço composto por areias utilizando o método NATM. A drenagem foi necessária devido à existência do nível freático situado 15 m acima da abóbada do túnel, num solo composto por três até trinta por cento de fração fina e com um coeficiente de uniformidade a variar de um a nove. A água presente no maciço impedia o normal avanço dos trabalhos uma vez que atuava na frente de escavação e deixava-a bastante instável e em risco de colapsar. Efetuaram-se tubos de drenagem em zigue-zague tal como mostrado na Figura 4.11, distanciados uns dos outros em 20 m e afastados da zona de passagem do túnel 10 m. Estes tubos desviavam a água da zona de escavação, conferindo uma maior resistência ao solo escavado. Além dos poços de bombagem foram colocados próximos destes, poços para observação do nível freático, para observar e avaliar quanto este baixava em relação à posição inicial e proximidade do túnel. Verificou-se que o nível freático baixou até próximo de um metro da abóbada do túnel. A distância máxima do nível freático, com a utilização deste método, à abóbada foi próxima de 10 m, numa distância de 60 m, compreendida 30 m à frente da face de escavação e 30 m atrás da face de escavação.

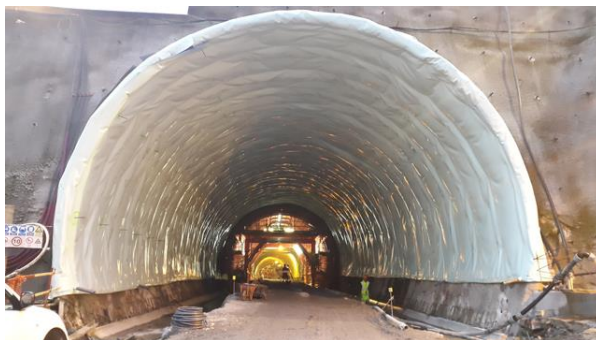
Figura 4.13- Exemplo da fase construtiva de impermeabilização com utilização de membrana de impermeabilização. (Engenharia e Construção, 2015)

A impermeabilização total mostrada na Figura 4.12 é efetuada quando existe muita afluência de água e torna-se necessário proteger o revestimento e o interior do túnel. Normalmente é efetuada através de um sistema de impermeabilização que é constituído por materiais com funções drenantes, impermeabilizantes e de proteção ao punçoamento e rasgamento. É a técnica de impermeabilização que melhor impede a entrada de água, mas exige a colocação de um revestimento em betão armado para funcionar bem. A Figura 4.13 mostra a membrana instalada, antes da construção do revestimento em betão.

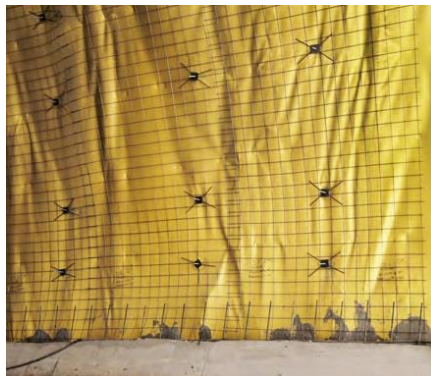
Figura 4.15 – Elementos de ligação membrana impermeável, malha de aço. (SCT, 2016)

Quando é efetuado um sistema de impermeabilização total, um dos problemas da betonagem é a aderência ao suporte, uma vez que a membrana de impermeabilização é muito lisa e não permite que o betão consiga aderir ao suporte e auto suportar-se. Para tal, deve ser colocada uma malha de aço à frente da membrana de impermeabilização, ligada a esta pontualmente por peças especiais coladas que permitem a ligação malha-membrana, tal como mostrado na Figura 4.15.

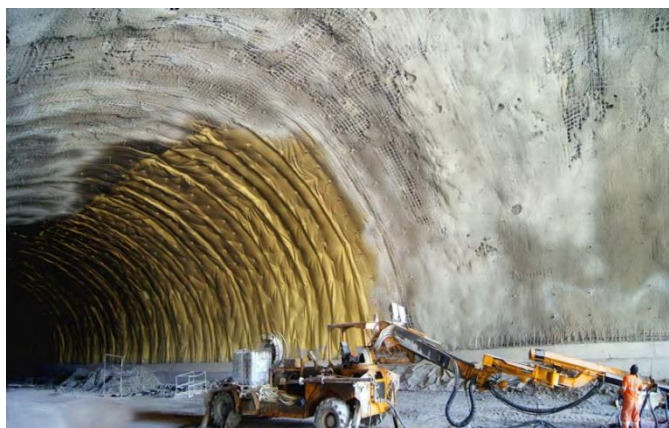
Figura 4.17 – Aspeto do revestimento após a aplicação da primeira camada de betão projetado. (SCT, 2016)

Com a colocação destas peças de ligação à malha, o betão ganha um suporte para poder aderir. Então deve ser aplicada uma primeira camada de betão projetado, de baixo para cima, entre uma distância de meio metro a dois metros e num ângulo perpendicular à superfície do suporte (Wittke, 2002). A espessura da camada deve de ser fina, para que o betão não caia devido ao seu próprio peso. Não deve conter fibras metálicas e a pressão de projeção deve ser baixa para evitar rasgar a membrana. Deve ter-se atenção para não criar zonas de sombra, tal como descrito no capítulo anterior, zonas que posteriormente podem constituir uma passagem da água e ataque químico às armaduras. Nesta primeira camada normalmente é gasto muito betão por ressalto, que pode chegar a atingir 50%, e queda de algumas zonas do suporte, devido à dificuldade de adesão (SCT, 2016). Na Figura 4.17 pode ver-se o aspeto de um revestimento após a aplicação da primeira camada de betão projetado.

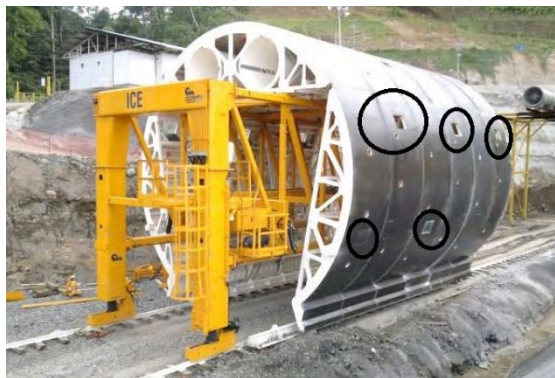
Figura 4.18 – Exemplo de uma cofragem tipo para um revestimento em betão armado em túneis escavados. Assinaladas com um círculo, as janelas na cofragem, para vibração do betão. (SCT, 2016)

Quando se executa um revestimento em betão armado, a espessura mínima para betão vibrado é de 300 mm, para um betão padrão por exemplo C25/30. Quando se utiliza betão autocompactante (não necessita ser vibrado) a espessura mínima do revestimento pode ser de 250 mm, tendo o betão uma resistência semelhante a betões de elevada resistência (C50/60) (Mercusot, 2007). A espessura mínima do revestimento serve para garantir o suporte de tensões de flexão (Mercusot, 2007). A betonagem de um revestimento em betão armado exige a vibração do betão, para garantir que não ficam espaços sem preenchimento dentro do betão. Com a vibração do betão deve garantir-se o recobrimento mínimo das armaduras. As juntas entre zonas betonadas em diferentes idades, não devem conter desalinhamentos acentuados. A vibração do betão é feita com vibrador de agulha inserido através das janelas com uma

dimensão mínima exigida de 500 mm x 500mm, existentes na cofragem tal como exemplifica a Figura 4.18. Na parte superior da cofragem deve existir um orifício geralmente circular com diâmetro de 100 a 150 mm, por onde é bombeado o betão para a abóbada do revestimento. A cofragem deve reproduzir a geometria final do túnel, produzir a aparência final da superfície exposta, permitir a passagem pela sua parte inferior, ter um design simples e fácil de construir, ser reutilizável, ter um sistema de translação rápido e deve ter um tempo de montagem e desmontagem rápido.

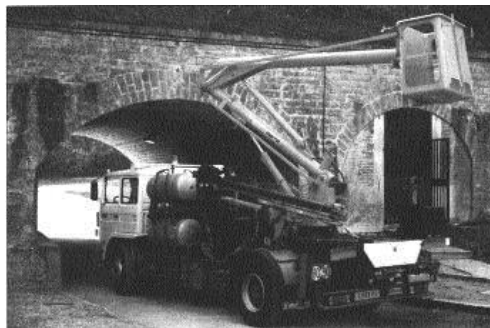
Figura 4.19 – Equipamento para inspeção visual e perfuração. (Cheze J. , 2005)

O diagnóstico pode ser feito através de avaliação visual, tal como exemplificado com a plataforma móvel elevatória na Figura 4.19, ou com utilização de equipamentos mais ligeiros que podem ser registos fotográficos ou vídeo, ou ainda a utilizando técnicas mais apuradas, como medições com utilização de laser (normalmente utilizada em túneis ferroviários e com uma precisão de leitura de milímetros), utilização de sonar com produção de imagens de alta definição (em túneis subaquáticos, através da reflexão de ondas sonoras), ou por termografia superficial que permite identificar as áreas com presença de água, assim como

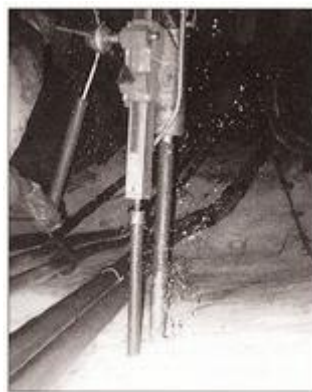
Figura 4.20 – Realização de furo de sondagem, numa inspeção. (Cheze J. , 2005)

É recomendado o uso de equipamentos de medição de temperaturas durante o Inverno, no período noturno, para que os registos possam beneficiar de um maior contraste termal (Cheze J. , 2005). Quando são efetuados e detetados registos anormais de radiação térmica as causas podem ser: presença de água em circulação com temperatura diferente à do revestimento e do maciço, uma variação repentina das condições geológicas, defeitos no revestimento, presença de vazios ou causados pela configuração adquirida pelo grouting (Cheze J. , 2005). Após a confirmação de anomalias no revestimento, as mesmas devem ser confirmadas através de métodos destrutivos nomeadamente perfuração de inspeção, exemplificado na Figura 4.20.

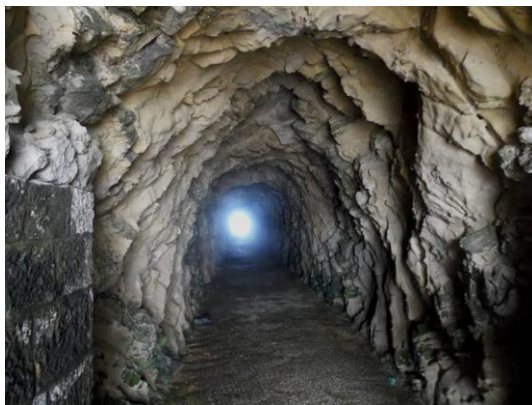
Figura 4.22 – Aspeto de um túnel pedonal sem revestimento (foto do autor).

Na **primeira situação** não se coloca revestimento, deixando o túnel com o aspeto que possui o maciço após escavação, tal como mostrado na Figura 4.22. Esta situação aplica-se a maciços sem presença de água ou maciços com água com caudais de pequena expressão, gotejos ou presença de água com drenagem localizada. Aplicam-se normalmente em maciços de rocha com boa resistência mecânica. Aplica-se em túneis de vias de comunicação secundárias, túneis pedonais ou outros túneis menos importantes e em que o tráfego seja reduzido. Neste tipo de túneis é frequente a existência de elementos de fixação metálicos

para segurar os blocos de rocha principais. Estes elementos prolongam-se alguns metros no interior do maciço e encontram-se ancorados exteriormente ou presos através de uma placa metálica e parafuso.

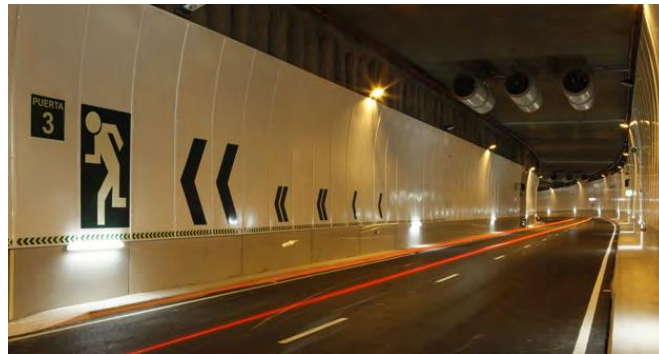
Figura 4.23 – Túnel revestido com chapas de aço esmaltado. (SCT, 2016)

Na **segunda situação** instala-se um revestimento decorativo apenas. Este é feito com materiais pré-fabricados, fixados mecanicamente aos hasteais do túnel e que exercem simplesmente uma função decorativa e estética, contribuindo também para uma melhor projecção da iluminação e da ventilação dentro do túnel (SCT, 2016). Executa-se por se considerar que a superfície de contorno do túnel após escavação é em geral pouco estética. Pode também servir como forma de ocultar o método construtivo do túnel. A Figura 4.23 e a Figura 4.24 são dois exemplos da instalação de um revestimento com função estética.

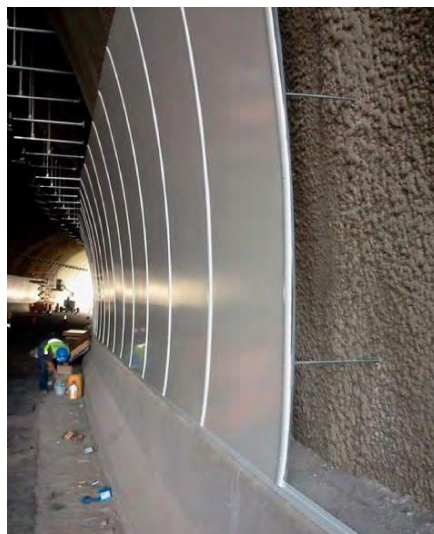
Figura 4.24 – Revestimento sem função estrutural, em painel vitrificado para melhorar a iluminação. (SCT, 2016)

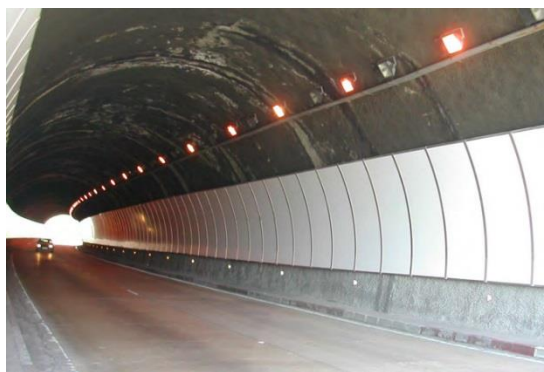
Figura 4.25 – Utilização de painéis para ocultar imperfeições do revestimento em betão armado. (SCT, 2016)

O método da segunda situação pode ser aplicado também nos casos em que a terceira situação é mal executada e o revestimento final apresente imperfeições estéticas, como juntas, imperfeições de betonagem, entre outras, sendo nessa situação utilizado com a função de ocultar essas imperfeições, tal como exemplifica a Figura 4.25.

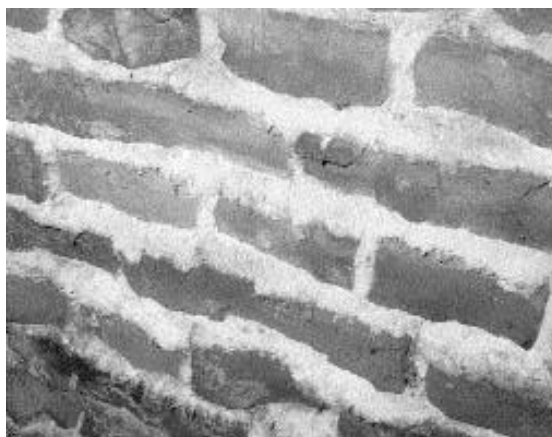
Figura 4.26 - Juntas de blocos de alvenaria de um túnel, preenchidas com eflorescências. (Cheze J. , 2005)

Os túneis com revestimentos de alvenaria, tal como descrito no capítulo anterior no ponto 3.1.4, estão mais sujeitos a ataques devido à ação química. Tal como visto anteriormente este tipo de ataque provoca alterações de cor do revestimento e aparecimento de eflorescências. As eflorescências surgem devido à lixiviação do hidróxido de cálcio e é um outro tipo de ataque químico devido à ação da passagem da água. As eflorescências exemplificadas na Figura 4.26, têm o aspeto cristalino do sal, com pequenos filamentos semelhantes a cabelos e extremamente fracos. Formam-se por extrusão desde os poros do material de suporte, a argamassa de preenchimento dos blocos de alvenaria. Podem aparecer e desaparecer rapidamente dependendo das condições higrométricas do local. A consequência do seu aparecimento é a falha do material por fadiga, devido ao aumento e diminuição de tensões a que o material fica sujeito. Pode dar origem ao desprendimento e queda dos blocos de alvenaria do revestimento.

Os túneis com revestimentos em alvenaria estão também sujeitos ao aparecimento de fendilhação oblíqua, exemplificada na Figura 4.27. O plano de fratura normalmente é oblíquo e inclinado em relação ao eixo do túnel. Normalmente formam-se mais do que uma fratura, nas juntas argamassadas entre os blocos, estando ligadas entre si, o que origina a formação de painéis instáveis que acabam por soltar-se e cair em painel e não apenas em blocos soltos tal como acontece devido às eflorescências mostra na Figura 4.26.

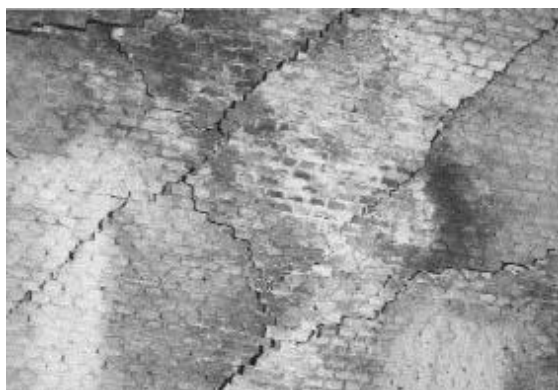
Figura 4.27 – Fendilhação oblíqua com formação de painéis. (Cheze J. , 2005)

Em túneis com revestimento em betão armado também acontece fendilhação oblíqua, distinguindo-se da fissuração pelo maior espaçamento de abertura. No caso dos revestimentos em alvenaria a fendilhação acontece normalmente nas juntas de argamassa por ser o local com a ligação mais fraca.

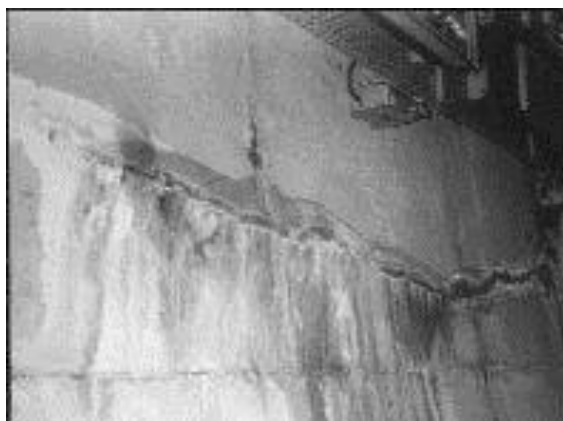
Figura 4.28 – Fendilhação paralela num hasteal, com passagem de água através do revestimento em betão armado. (Cheze J. , 2005)

Comum a revestimentos de betão armado e de alvenaria são as várias formas de aparecimento de fendilhação, tais como; fendilhação longitudinal exemplificada na Figura 4.28 que ocorre paralela ao eixo do túnel e dá origem à diminuição de resistências das áreas próximas da fenda e leva à queda do revestimento em blocos, fendilhação deslizante, que são duas fendas paralelas ao eixo do revestimento, que provocam compressão e queda do revestimento. A fendilhação perpendicular também ocorre em ambos os tipos de revestimento. É um tipo de fendilhação que se caracteriza por ser perpendicular ao eixo do túnel, pode afetar toda a secção do túnel ou apenas parte da secção. Origina irregularidades no revestimento, a perda de resistência das zonas próximas da fendilhação e o aumento das aberturas.

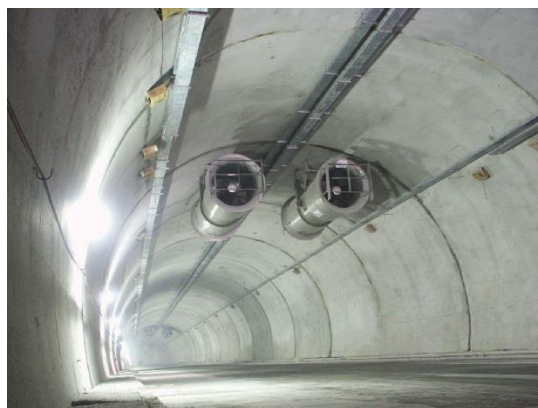
Figura 4.29 - Ventilador de impulso. (Atric, 2016)

Uma das formas utilizadas para controlar a agressividade atmosférica do interior dos túneis é através da ventilação e extração de gases. A ventilação serve para garantir a qualidade do ar aos utilizadores do túnel, o controlo da velocidade e direção de fumos em caso de incêndio e controlo do aumento de temperatura. A Figura 4.29 exemplifica um sistema de ventilação com ventiladores de impulso instalado na abóbada de um túnel. Estes ventiladores impulsionam o ar do interior do túnel na direção longitudinal até para o exterior. Em túneis extensos podem existir vários conjuntos de ventiladores para garantir a continuidade do fluxo de ar em circulação. Existem outros tipos de sistemas de ventilação além do sistema de ventilação longitudinal.

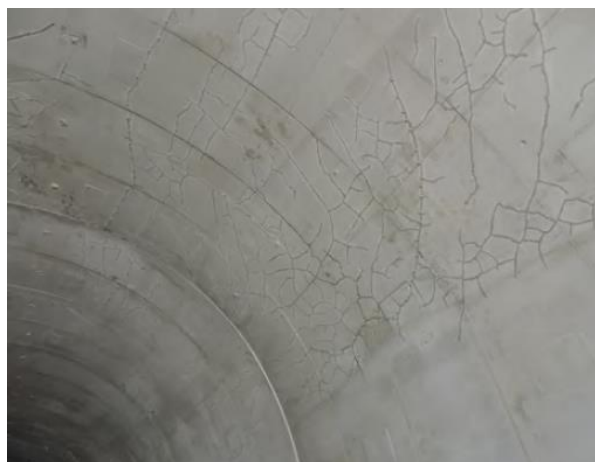
Figura 4.30 - Fissuração num revestimento em betão armado. (SCT, 2016)

Quando existe a formação de fissuração, exemplificada na Figura 4.30 está criado um caminho de passagem da água desde o tardo do revestimento até ao interior do túnel. A fissuração dará origem ao surgimento de manchas de humidade e a infiltrações.

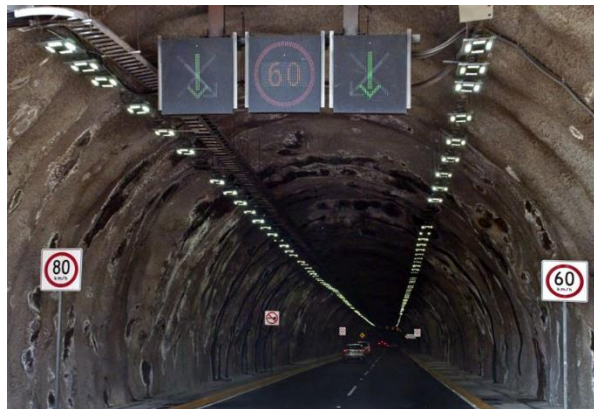
Figura 4.31 – Manchas de humidade num túnel. Painéis de informação variável fixos na abóbada (SCT, 2016)

Em túneis de vias principais é feito um outro tipo de monitorização, a monitorização do funcionamento e segurança do túnel que é feita num centro de controlo de tráfego (ver exemplo Figura A.I.8 do Anexo I) que monitoriza através de videovigilância o trânsito no túnel em tempo real e que é responsável por garantir a operacionalidade do túnel, controlando também a qualidade do ar, e fornecendo informações de trânsito para os utilizadores do túnel, normalmente transmitidas por painéis informativos variáveis (ver exemplo Figura 4.31) ou sistema áudio quando instalado.

O surgimento de manchas de humidade no revestimento, apontado pelo **ponto onze** da Tabela 4.1 surge devido a imperfeições na execução do revestimento final tal como mostrado na Figura 4.31 e Figura

4.32. As manchas de humidade devem-se à passagem da água através do revestimento que pode ser devida à má execução dos caminhos de drenagem no tardo do revestimento, à existência de fissuração ou fendilhação e pode também dever-se ao não correto funcionamento da membrana de impermeabilização ou até à ausência da colocação desta.

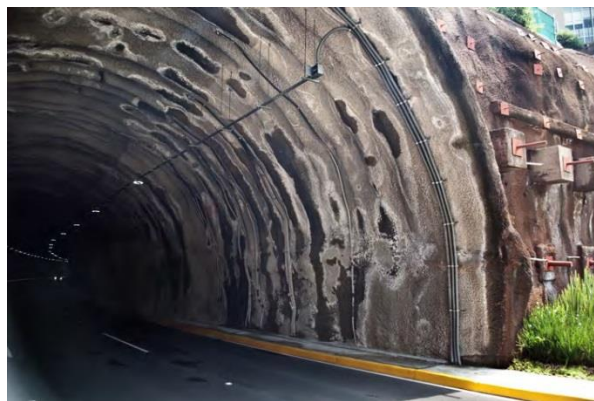
Figura 4.32 – Manchas de humidade no portal de um túnel e revestimento mal executado. (SCT, 2016)

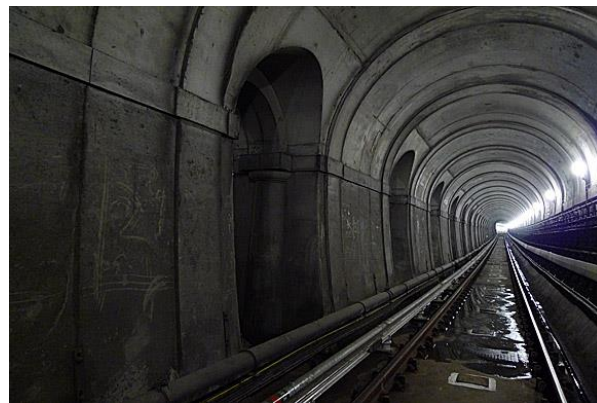
Figura A.I.5 - Aspeto atual do revestimento do túnel. (Urban75, 2010)

funções como túnel ferroviário. Em 1995 teve uma intervenção profunda para reparação estrutural, revestimento e adaptação à instalação do metro de Londres, que gerou alguma contestação social, devido ao facto da intervenção obrigar à descaracterização inicial do túnel devido à substituição do revestimento, inicialmente alvenaria de tijolo. Conseguiu-se um acordo do qual resultou que parte do revestimento original está visível aos utentes do túnel numa das entradas (ver Figura A.I.4), a restante foi substituída por um revestimento em betão armado (ver Figura A.I.5). (Anagnostou G. , 2014) (Thames Tunnel, 2016) (Brunel Museum, 2016)

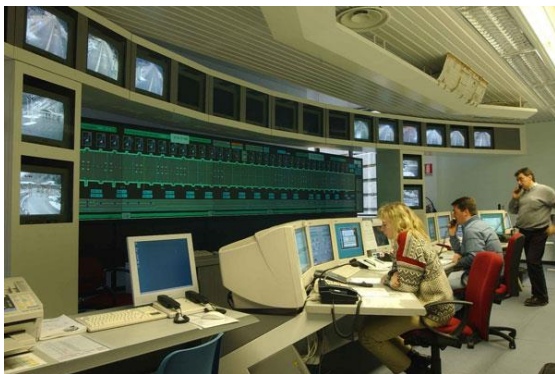
Figura A.I.8 - Centro de controlo de tráfego do túnel Mont Blanc. (Tunnelmb, 2010)

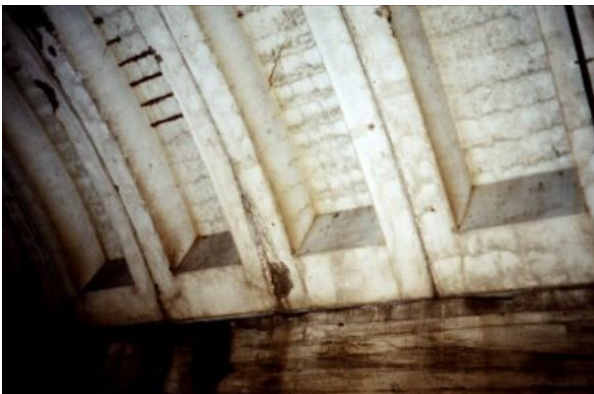
Figura A.I.13 - Elementos pré-fabricados da abóbada do túnel de Lieråsen. Imagem obtida numa inspeção estrutural ao túnel em 2002 (Amber Engineering, 2002)

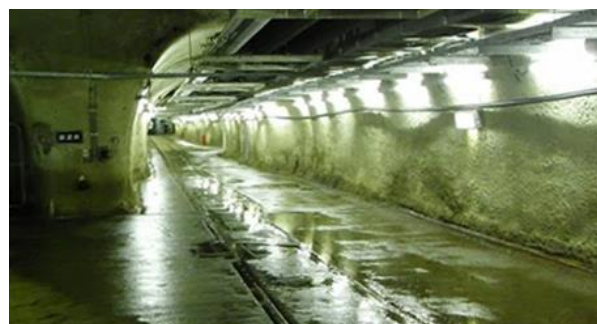
Figura A.I.15 - Água do mar, que escoar para o interior do túnel de serviço do túnel de Seikan. (Kundu-Nagat, 2009)

Este túnel está equipado com sensores para deteção de afluência de água. (www.et97.com, s.d.) (Seikan Tunnel, Japan, s.d.)

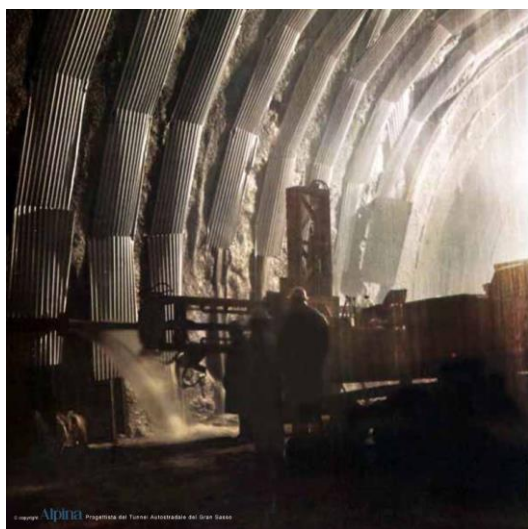
Figura A.I.16 - Escavação do túnel Gran Sasso. Afluência de água. (Strada dei Parchi spa, s.d.)

Descrição: Duplo túnel rodoviário com duas vias em cada sentido. A tuneladora perfurou um enorme reservatório de água presente no maciço. Água à pressão de 6 MPa inundou o túnel exploratório da frente de escavação, e a cidade mais próxima. O nível freático foi reduzido em 600 m e afetou o caudal de várias fontes de água situadas à superfície. Foram necessárias medidas especiais para conter a entrada de água, e garantir a sua saída do maciço para abastecimento a populações. (Traforo Gran Sasso, 2016) (Strada dei Parchi spa, s.d.)

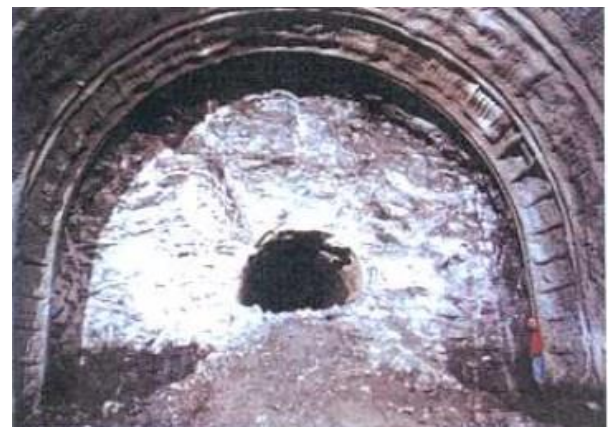
Figura A.I.21 - Secção do túnel Bellosguardo, podendo ver-se parte do túnel piloto ao centro.

Descrição: Túnel ferroviário com 4042 m de extensão. Faz parte da quadruplicação da via entre Firenze e Empoli. Recorreu-se à escavação com um túnel piloto com diâmetro de 3,9 m escavado com recurso a tuneladora. As dificuldades encontradas deveram-se à afluência de água, efeito da convergência e queda da frente de escavação. Utilizou-se também drenagem em avanço com furos de 30 m de comprimento, à frente da frente da escavação. (Lunardi & Pantaleone, 2000)

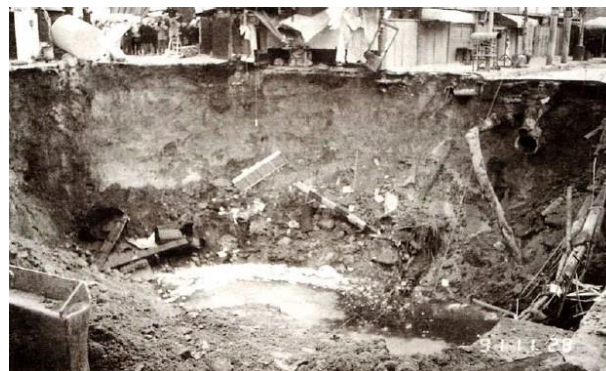
Figura A.I.22 - Cratera superficial originada. Linha número 5, metro de Seul.

Descrição: Colapso diurno do túnel com formação de uma cratera à superfície (20 m x 15 m x 4 m) que permitiu a afluência de água proveniente do rio. As possíveis causas foram o encontro com uma zona molhada sobre a rocha em escavação rasa, numa zona onde o nível freático estava situado entre 3 m e 10 m de profundidade e o túnel sendo escavado entre 15 m e 30 m abaixo da

superfície. Os deficientes estudos geotécnicos do local da escavação, assim como a não consideração da afluência de água existente no solo e existência de solo com menor resistência no local da escavação. Além da não consideração dos efeitos provocados no maciço pela explosão dos materiais explosivos, uma vez que o túnel estava sendo escavado com recurso ao desmonte de rocha com explosivos. (Wong K. L., 2012)

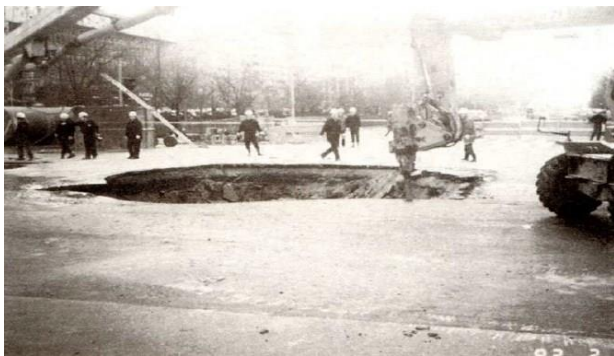
Figura A.I.23 - Dimensão da cratera superficial formada

Descrição: A escavação estava sendo efetuada com recurso a um meio mecânico de cabeça de corte rotativa. Deu-se a afluência significativa de água para o interior do túnel, com deslocamento de 4,5 toneladas de solo para o interior do túnel. Originou a abertura superficial de uma cratera com 6 m de profundidade e 38 m de largura. Devido à frente de escavação ter encontrado uma camada de granito saturado de elevada permeabilidade. (Wong K. L., 2012)

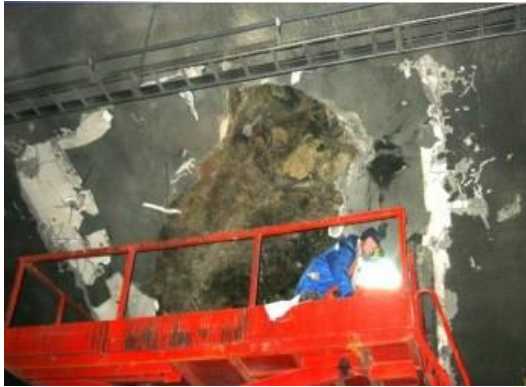
Figura A.I.26 - Primeiro colapso da abóbada do túnel. (Wong K. L., 2012)

Supõe-se que a origem do desprendimento da rocha fraturada se deveu à elevada humidade

existente no tardo do revestimento, que na presença de argila foi absorvida por esta ao longo de muito tempo, expandindo-se e levando à abertura das fraturas, aumento de tensão e posterior queda dos blocos. Como consequência ao túnel esteve fechado mais de 3 meses. Todo o sistema de revestimento teve de ser substituído e reforçado adicionalmente.

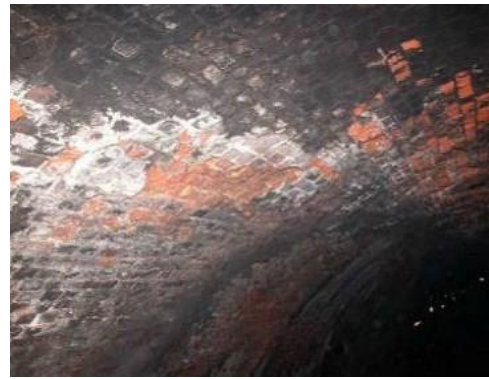
Figura A.I.27 - Mudança de cor dos materiais do revestimento inicial do túnel (Gomes, 2008)

A 22 de Outubro de 2004, o túnel fechou à circulação devido à excessiva deformação da abóbada ao ponto quilométrico, Pk 2+020. Deu-se início à reabilitação do túnel. Foi verificada a entrada de água através do revestimento, a deformação excessiva do revestimento, a alteração superficial da alvenaria de tijolo e de pedra dos hasteais e respetiva argamassa. A redução do gabarito e a evidência de quedas de tijolos em algumas zonas. Procedeu-se à demolição da alvenaria existente e a sua substituição por uma secção fechada em betão armado. Esta secção implicou a montagem de cambotas metálicas provisórias, a remoção com roçadora da alvenaria existente, a construção de um suporte provisório da abóbada do túnel com utilização de enfilagens e posteriormente a instalação de cambotas metálicas definitivas e a execução do revestimento em betão armado com sistema de impermeabilização. O

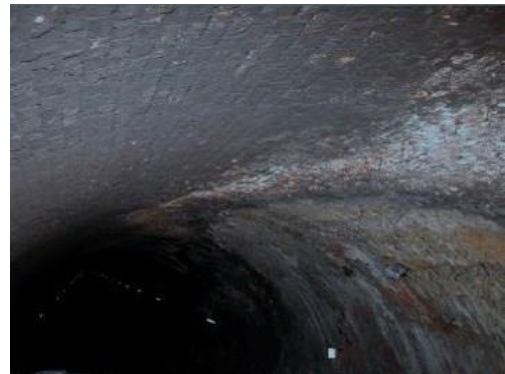
Figura A.I.28 - Deformação da abóbada do túnel (Gomes, 2008)

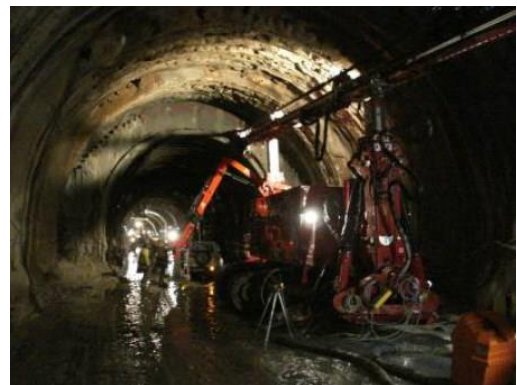
Figura A.I.29 - Execução das enfilagens (Gomes, 2008)

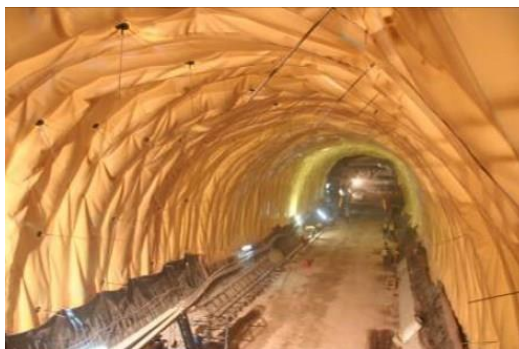
Figura A.I.30 - Sistema de impermeabilização executado (Gomes, 2008)

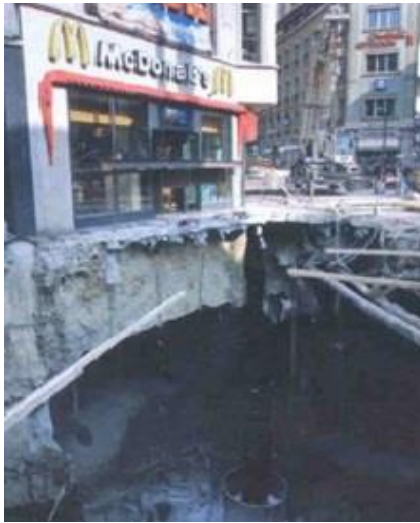
Figura A.I.31 - Aspeto da cratera e danos provocados nos edifícios vizinhos. (Wong K. L., 2012)

Descrição: Túnel com 6 km de comprimento, 10 m de largura e 7 m de altura. Deu-se o colapso do túnel quando estava sendo escavado por um meio mecânico com cabeça de corte rotativa, roçadora, em solo brando. 50 m³ de material foram deslocados para o interior do túnel de forma repentina, provocando uma cratera 12 m acima, na superfície. A causa apontada foi o facto de a escavação ter entrado numa bolsa de rocha sedimentar glacial, que originou a entrada repentina de material para o interior do túnel. Não foram reportados feridos, mas na zona foram evacuados, dois edifícios de habitação, caves, um supermercado e uma zona de restauração, por questões de segurança. Como medida preventiva foram construídos 11 pilares de grouting à frente da face escavada, para reforçar o solo e prevenir novas entradas de material para o interior do túnel. O

espaço vazio foi preenchido com 800 m³ de areia de vidro, produto resultante da reciclagem do vidro. (Wong K. L., 2012)

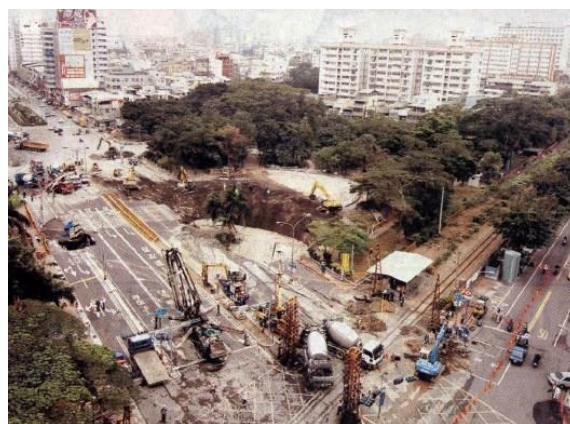
Figura A.I.34 - Cratera superficial originada.

Este acidente deveu-se ao fenómeno conhecido como *piping*, erosão interna dos solos que naquela zona são maioritariamente constituídos por areias siltosas com camadas ocasionais de argila de baixa plasticidade até aos 40 m de profundidade (Rao). O acidente deu-se a 33 m de profundidade, durante a escavação de uma ligação transversal entre os dois túneis paralelos entre si. À superfície formou-se uma cratera com 50 m x 30 m x 10 m de profundidade, final.

Como consequência levou ao encerramento durante uma semana de uma estrada principal de circulação de camiões, à suspensão de uma linha ferroviária. Cerca de 100 m do túnel ficaram danificados e foi detetada fissuração em 20 edifícios vizinhos. A solução para este acidente foi onerosa. (Wong K. L., 2012)

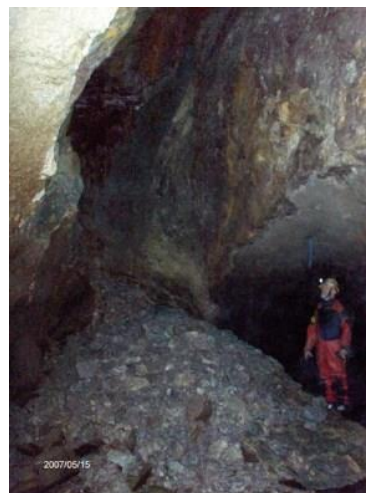
Figura A.I.35 - Dimensão do colapso (Wong K. L., 2012)

Descrição: Os trabalhos de escavação e finalização dos túneis foram terminados em 1980. Tratam-se de dois túneis com 3 m de diâmetro para abastecimento de água potável e transporte de água ainda não tratada. Em algumas zonas o Gneiss estava bastante fraturado e parcialmente preenchido por argila. Ao longo de 25 anos, as falhas geológicas desenvolveram-se levando à queda de blocos de rocha. Uma queda de rocha aconteceu no túnel de transporte de água ainda sujeita a tratamento no Inverno de 2005. Dois bloqueios do túnel voltaram a acontecer em 2007 quando ocorreu a queda de 200 m³ de rocha para o interior do túnel e entre 30 a 40 m³ no segundo bloqueio.

O acesso ao interior do túnel de água não tratada, para reparação teve de ser feito por mergulhadores e o desbloqueio de forma manual, pela impossibilidade de acesso de máquinas. Como causas deste acidente apontaram-se o não mapeamento correto das zonas de falhas geológicas que continham argila, resultando num suporte desadequado dos blocos de rocha do túnel. A humidade elevada existente no túnel poderá ter dado origem à expansão da argila e consequente queda dos blocos de rocha. 150000 pessoas foram afetadas pela interrupção no fornecimento de água. (Wong K. L., 2012)

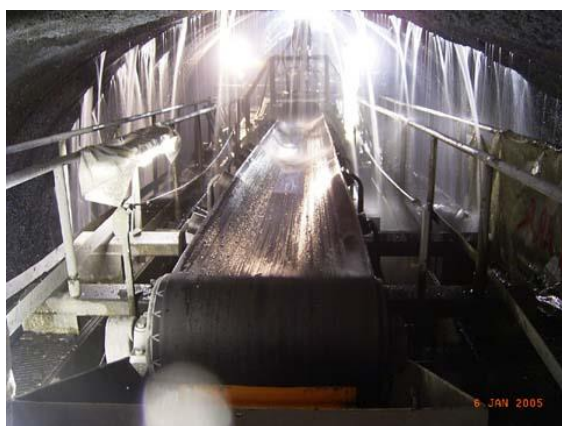
Figura A.I.36 - Afluência extrema de água ao interior do túnel no projeto hidroelétrico Kárahnjúkar

Descrição: Construção de 60 km de túneis para o projeto hidroelétrico Kárahnjúkar. Estes túneis foram escavados em zonas onde existia muita presença de água, estando previstas medidas executivas para lidar com este condicionamento. Apesar disso, num dos túneis teve parar-se a escavação com recurso à utilização de tuneladora e continuar o restante 1,12 km do túnel com recurso à utilização de explosivos.

Os caudais afluentes situavam-se entre 50 l/s até ao caudal de pico de 1000 l/s com pressões até 8 bar. (Wallis S. , Tunnel Talk, 2008)

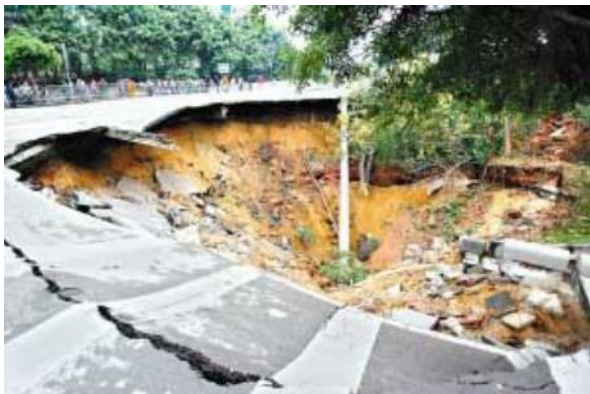
Figura A.I.37 - Cratera superficial (Wong K. L., 2012)

Descrição: Construção de um túnel de ligação entre dois túneis escavadas com tuneladora. Colapso do túnel de ligação com consequente abertura de cratera à superfície com área superior a 100 m². A entrada de água do terreno no túnel foi a

causa provável indicada para o colapso. Como medida de reparação a cratera foi preenchida com betão. (Wong K. L., 2012)

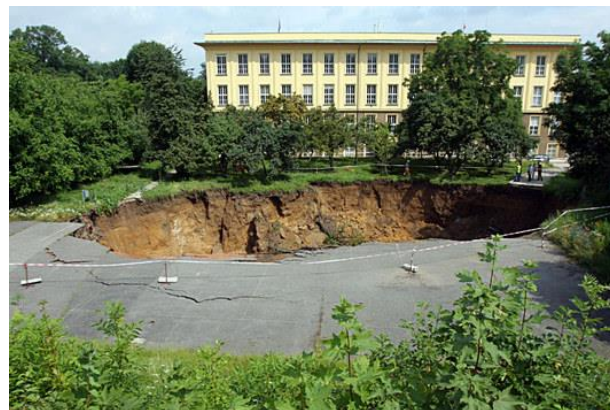
Descrição: O método construtivo utilizado foi o NATM. O primeiro incidente deu-se devido a uma massa de rocha instável que se deslocou na face de escavação devido à entrada de água. Formou-se uma cratera superficial com 15 m de profundidade no parque Stromovka, maior parque verde da cidade de Praga. No segundo acidente voltou a formar-se nova cratera com a mesma profundidade no mesmo parque, com um diâmetro de 30 m e cuja causa é apontada como sendo uma falha estrutural da massa de rocha numa folha de falha.

Figura A.I.38 - Cratera formada nas imediações de edifícios (RMC, 2010)

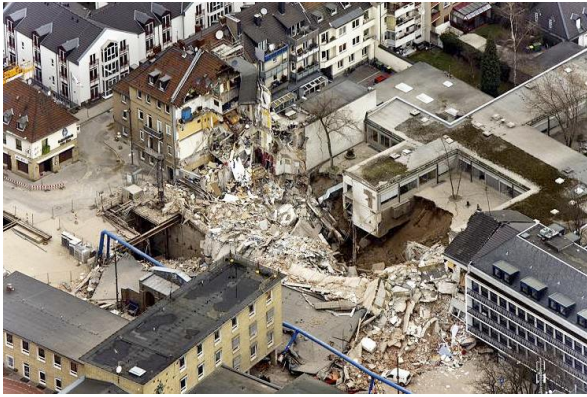
A soleira do túnel encontrava-se sob alta pressão e a perda de capacidade resistente do solo criou um vazio que se prolongou por detrás das paredes diafragma até à superfície. Levou ao colapso o edifício do arquivo histórico da cidade e ao colapso parcial de dois edifícios de

Figura A.I.39 - Colapso de edifício do Arquivo histórico (Wallis S. , *Tunnel Talk*, 2010)

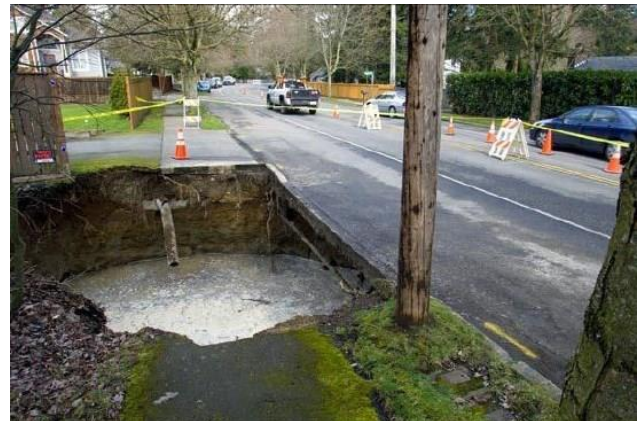
Como causas do acidente apontam-se que poderá ter sido influenciado pela elevada pressão da água do nível freático, assim como pela inexperiência do operador da tuneladora na utilização deste método e em controlar a quantidade de material a escavar em cada avanço da tuneladora. Ou ainda o encontro com uma rocha na face da tuneladora que parou a injeção de material sem contudo diminuir a extração, o que

Figura A.I.40 - Abertura de cratera no acesso a moradia. (Wong K. L., 2015)
